# GEORADAR Ltda.

**Solicitante: Aguas Andinas S.A.**  
**Investigacion el subsuelo en calle.**

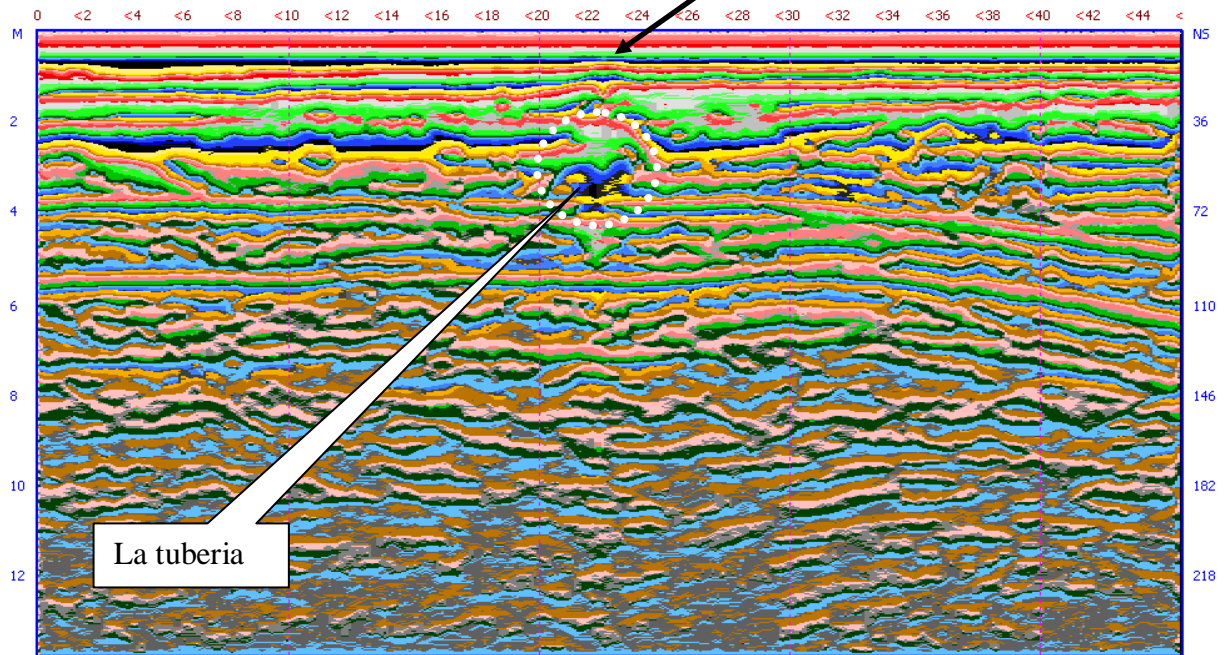
**En este linea de prospeccion se detecta la tuberia de diametro grande.  
Tapa de la camara de la tuberia puede ser ver visualmente y en radargrama.**

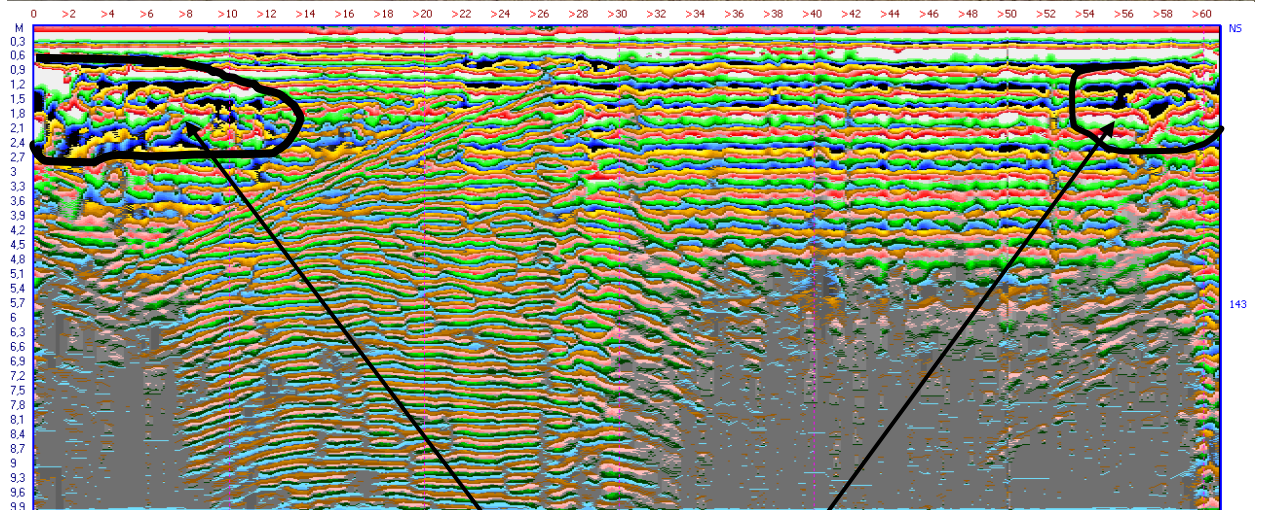
Descubiertan dos zonas locales relleno el asido.
